# Vala Nova

Benavente, agosto/setembro 2023

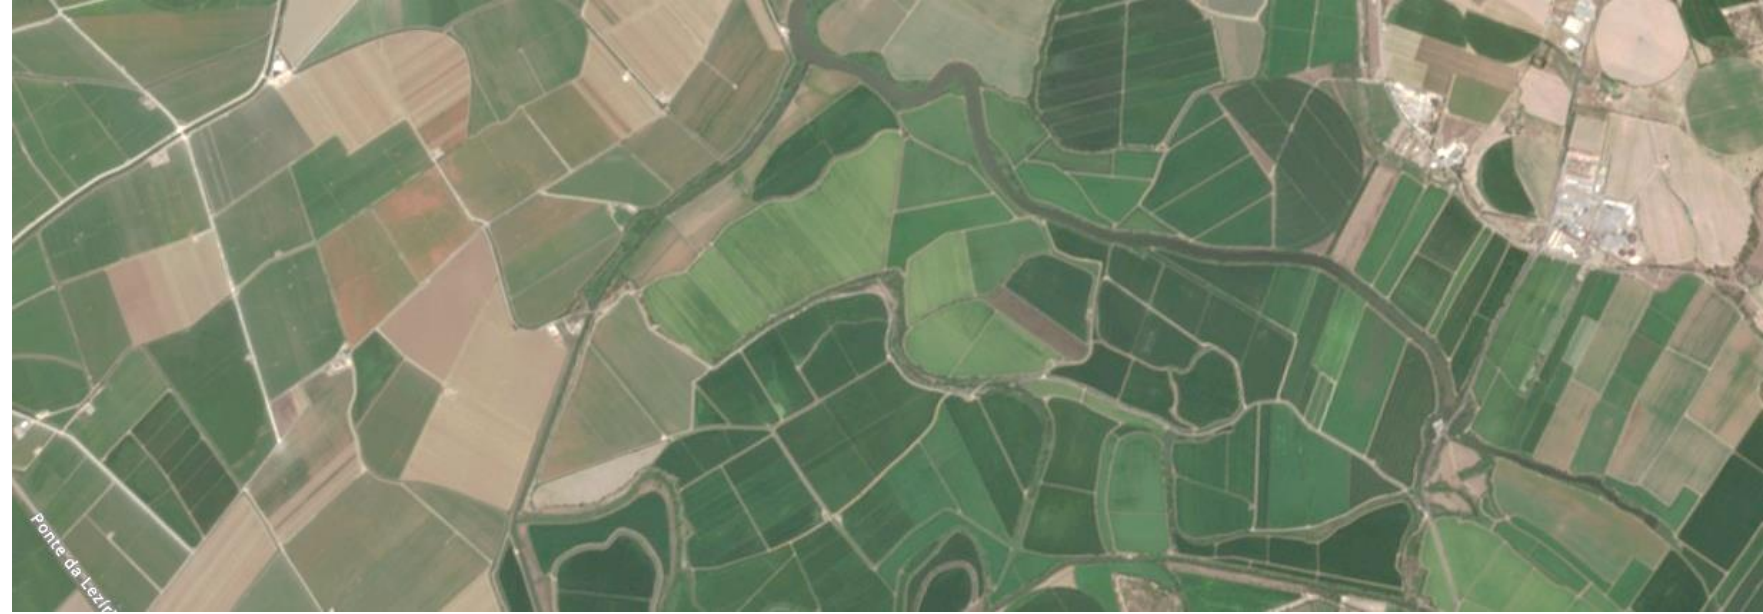
Fonte: *Copernicus Sentinel Data 2 L2A | Vala Nova | 2023.08.07*

O resultado da análise visual entre as imagens capturadas a 07 de agosto (prévia à alteração) e 12 de agosto (posterior à alteração), resulta na evidência de uma transformação da coloração da massa de água, uniformemente distribuída por todo o canal da Vala Nova.

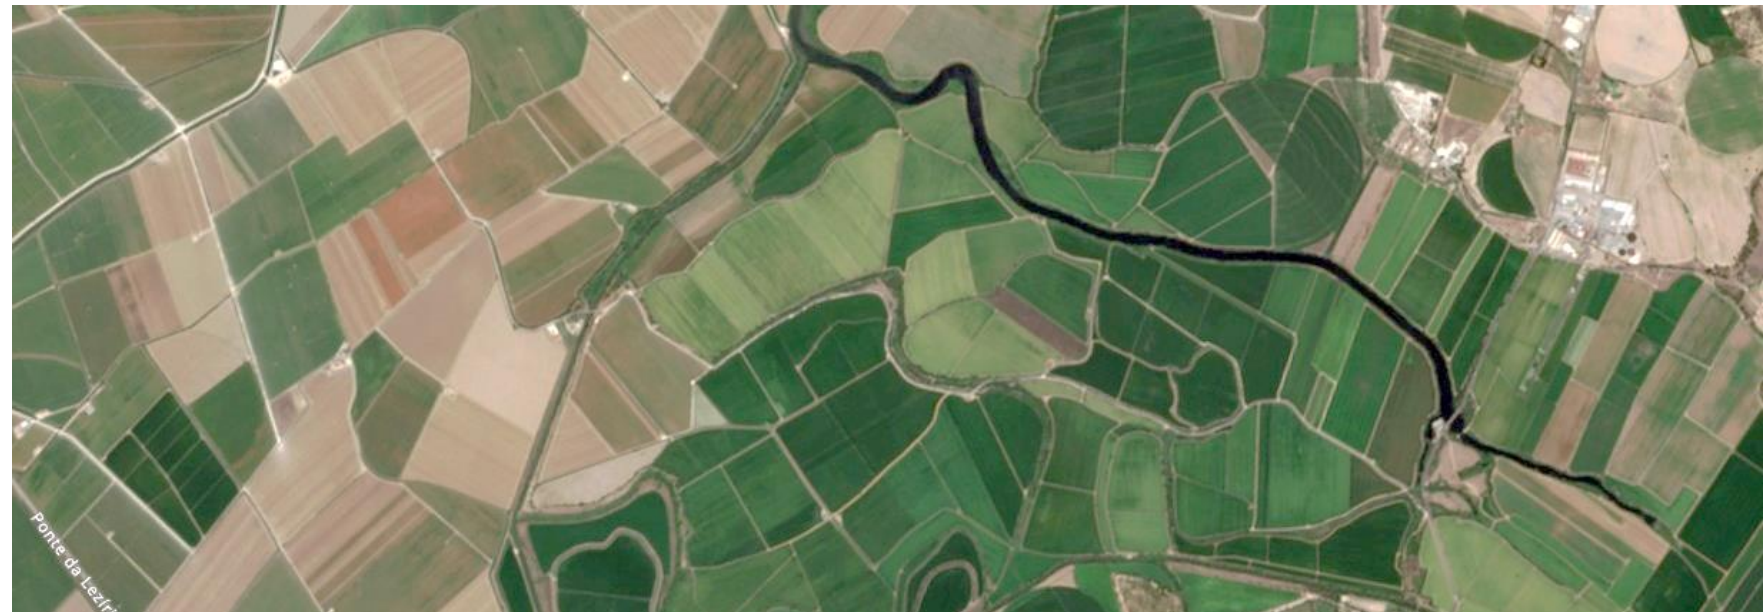
Fonte: *Copernicus Sentinel Data 2 L2A | Vala Nova | 2023.08.12*

Daqui poderá concluir-se que a transformação ocorreu simultaneamente ou quase simultaneamente em toda a massa de água da Vala Nova.

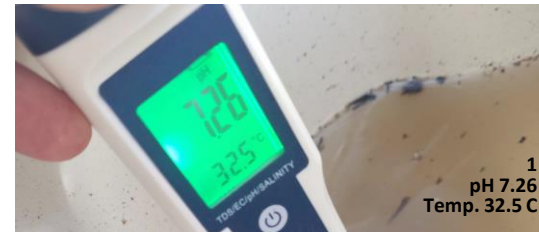
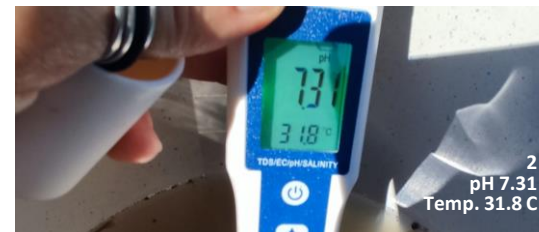
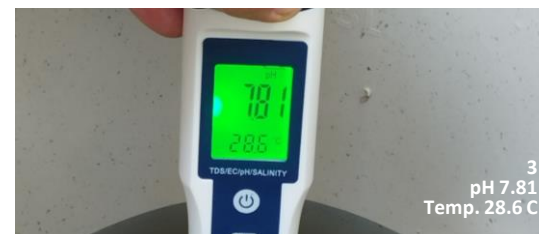
### pH e Temperatura

Da interpretação dos dados recolhidos é possível afirmar que a concentração de hidrogénio (H) é a expectável e normal para estas massas de água, mas que a temperatura é extremamente elevada mesmo à entrada na Vala Nova.

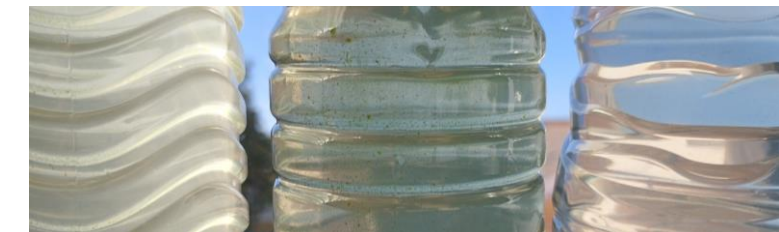
### Turbidez

Relativamente à turbidez, as amostras recolhidas ao longo do tempo tem vindo a apresentar uma maior transparência, evidenciando tratar-se de um processo de floculação e precipitação de matéria orgânica.

Assinala-se igualmente que estas amostras vieram a desenvolver ao longo do tempo, colónias de microalgas ou a presença de dípteros, o que atesta a capacidade de suporte biológico presente neste corpo de água.

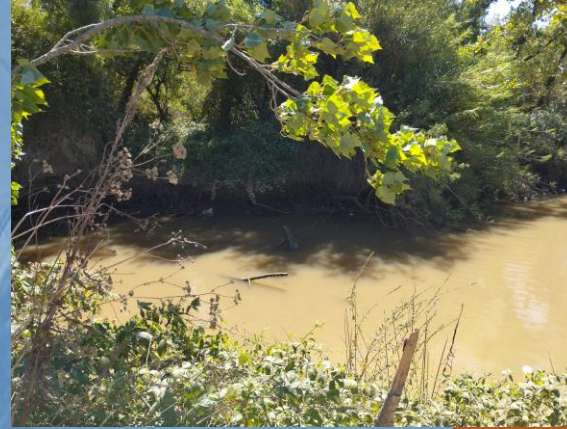
### Ponto 02

saída de efluente com tratamento;  
temperatura da água = 33C;  
sem sinais de afecção da flora;  
água com elevada turbidez;  
elevada mobilidade da água;

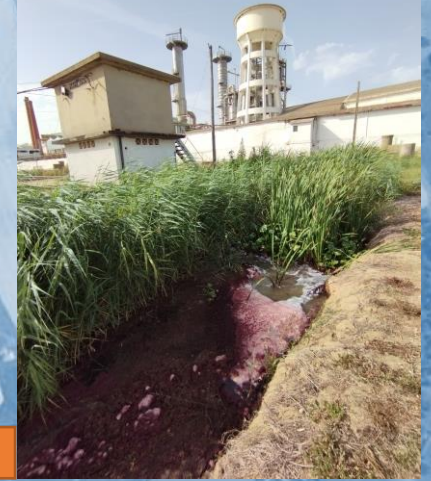
### Ponto 01

saída de efluente sem tratamento;  
temperatura da água > 33C;  
sem sinais de afecção da flora;  
água com turbidez mediana;  
elevada mobilidade da água;

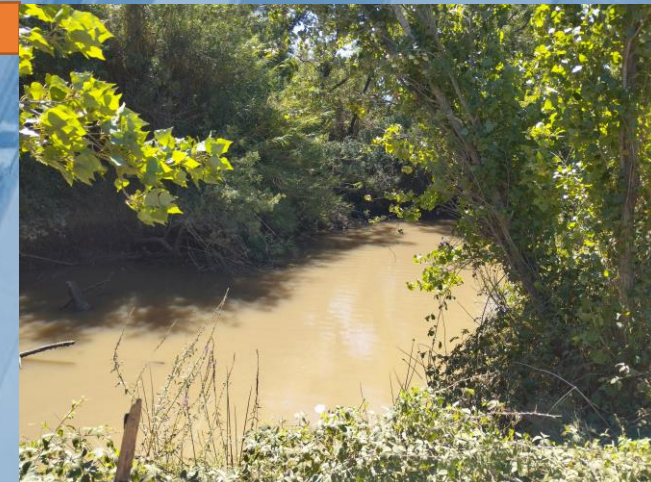
### Ponto 03

saída de efluente com tratamento;  
temperatura da água = 31C;  
sem sinais de afecção da flora;  
água com elevada turbidez;  
elevada mobilidade da água;

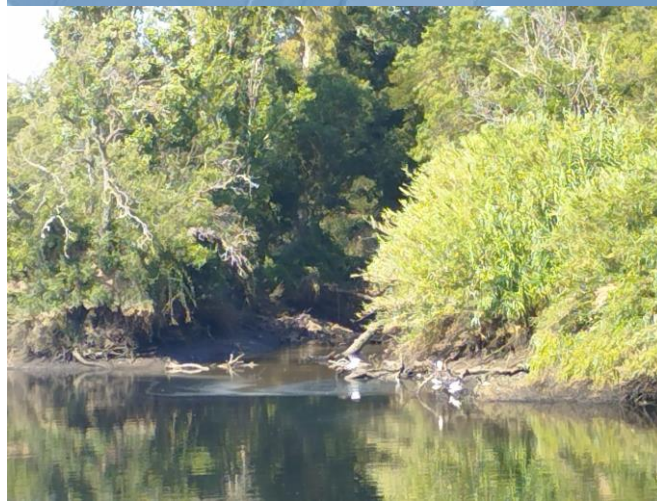
### Ponto 04

entrada de efluente na Vala Nova;  
temperatura da água > 30C;  
sem sinais de afecção da flora;  
evidência de pluma de dissipação;  
água lântica;
