NOVA DELIMITAÇÃO DE ÁREA DE REABILITAÇÃO URBANA E PROGRAMA ESTRATÉGICO DE REABILITAÇÃO URBANA Área de Reabilitação Urbana de Benavente

DOCUMENTO FINAL - Fevereiro 2016

PROGRAMA ESTRATÉGICO DE REABILITAÇÃO URBANA

Área de Reabilitação Urbana de Benavente

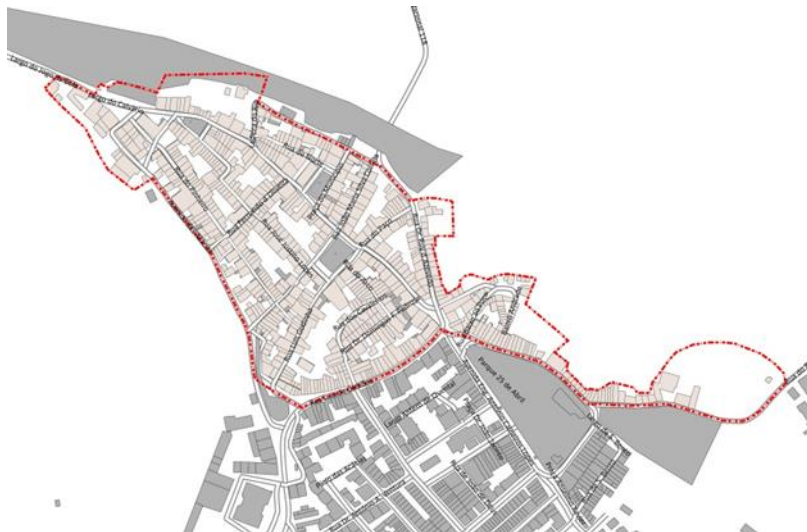
Planta 4 – Delimitação da Área de Reabilitação Urbana de Benavente aprovada em AM de 20 de Dezembro de 2012.

- Área de Reabilitação Urbana de Benavente, aprovada em Assembleia Municipal de 20 de Dezembro de 2012, e publicada no Diário da República, 2ª série, nº.43, de 1 de Março 2013, Aviso nº. 3059/2013 (Planta 4);
- Área de Reabilitação Urbana de Samora Correia, aprovada em Assembleia Municipal de 20 de Dezembro de 2012, e publicada no Diário da República, 2ª série, nº.44, de 4 de Março 2013, Aviso nº. 3121/2013;

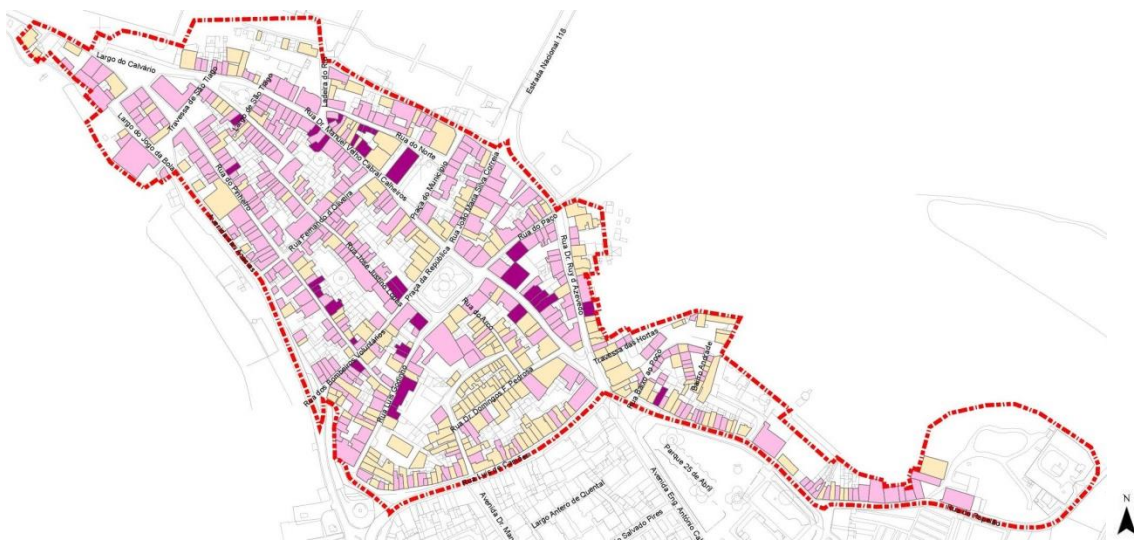
Planta 6 - Extrato da Planta 1.08 – Datas aproximadas de construção

Na ARU de Benavente verifica-se que a maior parte do edificado foi construído entre os anos de 1900 e 1950.

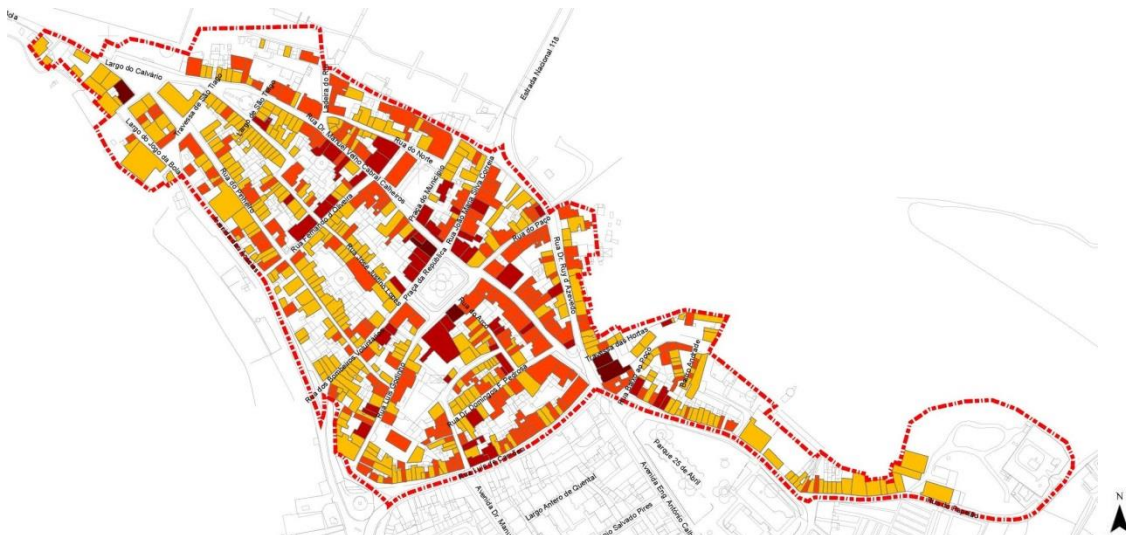
Planta 7 – Extrato da Planta 1.09 - Número de Pisos Acima do Solo

Através da análise do gráfico e planta acima constata-se que predominam na ARU edifícios de baixa altura.

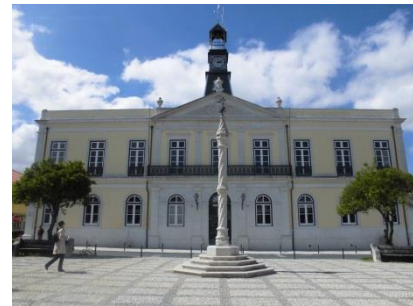
Figura 1 – Exemplo de Edifício Notável

Notável: Edifícios que apresentam características arquitetónicas e construtivas, representativas de uma época e/ou denotam qualidades de composição arquitetónicas de interesse, bem como um cuidado especial na seleção e aplicação de materiais de acabamento, de qualidade comprovadas;

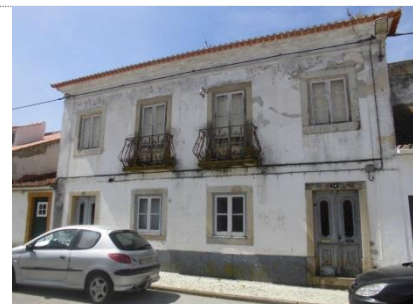
Figura 2 – Exemplo de Edifícios de Acompanhamento

Acompanhamento: Edifícios que apesar de não apresentarem qualidade arquitetónica e construtiva notáveis, contribuem para a coesão da imagem urbana do conjunto em que se inserem;

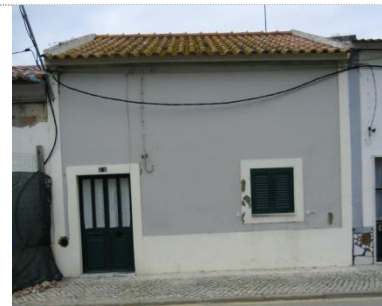
Figura 4 – Exemplo de Edifício Sem relevância

Sem relevância: Edifícios que não apresentam qualidade arquitetónica e que não apresentam características dissonantes.

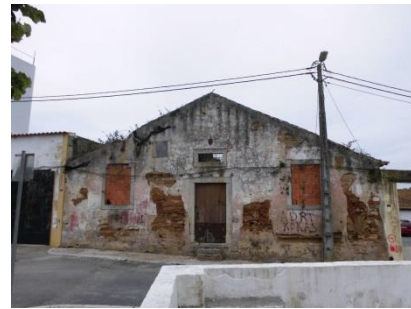
Figura 5 – Exemplo de edifício com patologia muito grave ao nível da estrutura

- Fendilhação localizada;
- Manchas de humidade;
- Deformações, abaulamentos;
- Desagregação de elementos;
- Estrutura em perigo de colapso;
- Guarnecimento de vãos empenados ou fraturados.

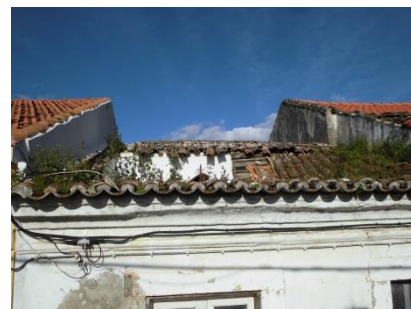
Figura 6 – Exemplo de edifícios com patologia muito grave ao nível da cobertura

- Telhas com sujidades e/ou partidas;
- Revestimentos em muito mau estado que exija a sua substituição;
- Revestimento da cobertura parcialmente removido (infiltrações graves);
- Deterioração ligeira da estrutura secundária;
- Estrutura muito deteriorada;
- Cobertura muito deformada, em alguns casos na eminência de ruir;
- Sistema de drenagem de águas inexistente ou inoperacional.

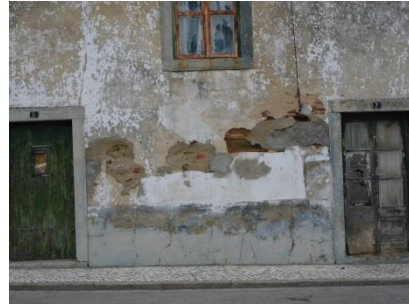
Figura 7 - Exemplo de edifícios com patologia muito grave ao nível das paredes exteriores

- Fendilhação;
- Paredes com aberturas resultantes da degradação;
- Eflorescências;
- Abaulamentos, deformações;
- Biodeteriorização;
- Guarnecimento de vãos empenados ou fraturados;
- Descolamento;
- Desagregação dos elementos constituintes das paredes;
- Revestimentos em falta, sujidades, fendilhação;
- Destruição do revestimento, que envolva a sua reparação/substituição total.

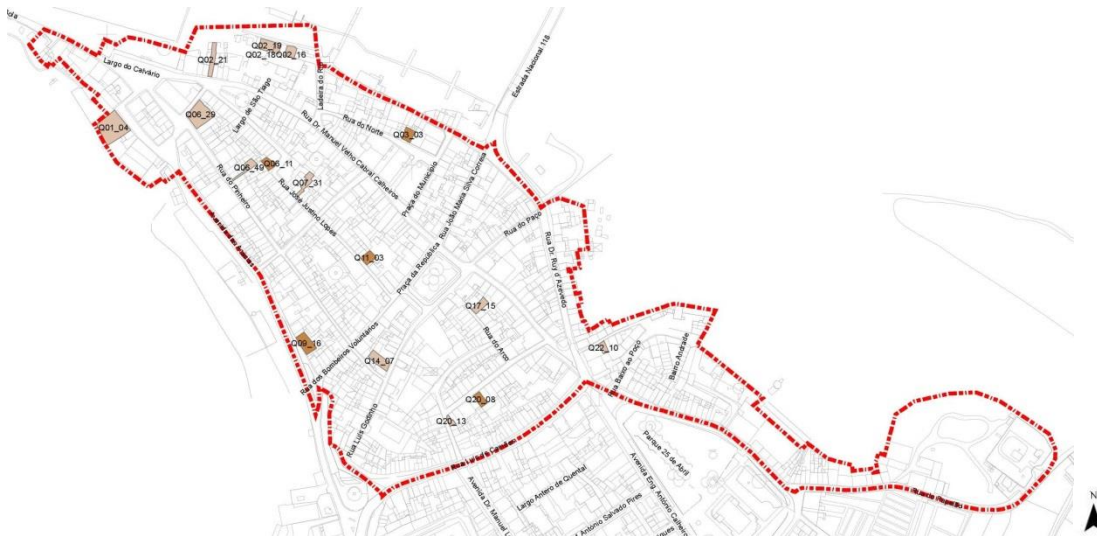
Planta 12 - Extrato da Planta 1.15 – Vazios Urbanos

Entende-se por vazios urbanos, áreas de terreno não edificadas.

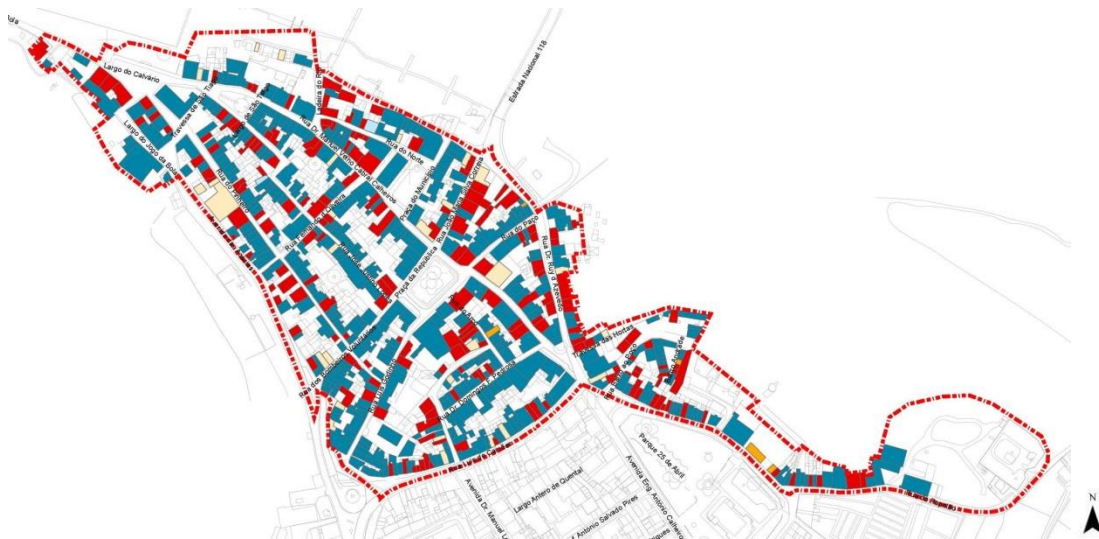
Planta 14 - Extrato da Planta 1.11 – Situação dos imóveis

Verifica-se que a maior parte das unidades da ARU se encontram ocupadas, nomeadamente cerca de 522, adquirindo uma percentagem de 62.67%. As unidades desocupadas, adquirem no entanto, uma expressão significativa, atingindo uma percentagem de 30.01%, tendo sido contabilizadas cerca de 250 unidades sem ocupação, no período do levantamento de campo.

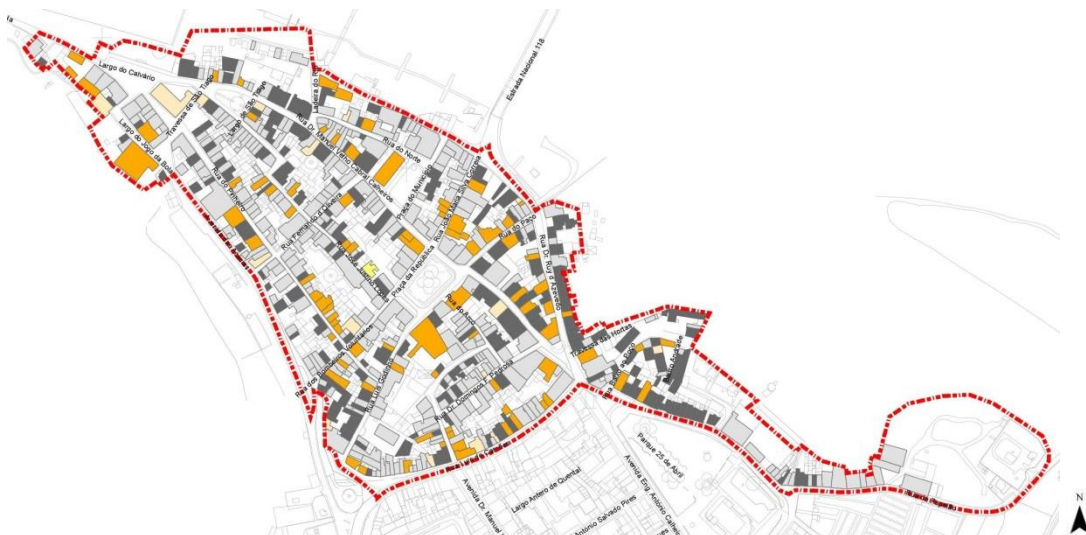
Planta 15 - Extrato da Planta 1.13 – Situação contratual dos ocupantes - Edifícios

Verifica-se através do gráfico e planta acima que a maior parte das unidades dos edifícios são ocupadas pelos seus proprietários. Apenas foram detetadas 121 unidades arrendadas, no

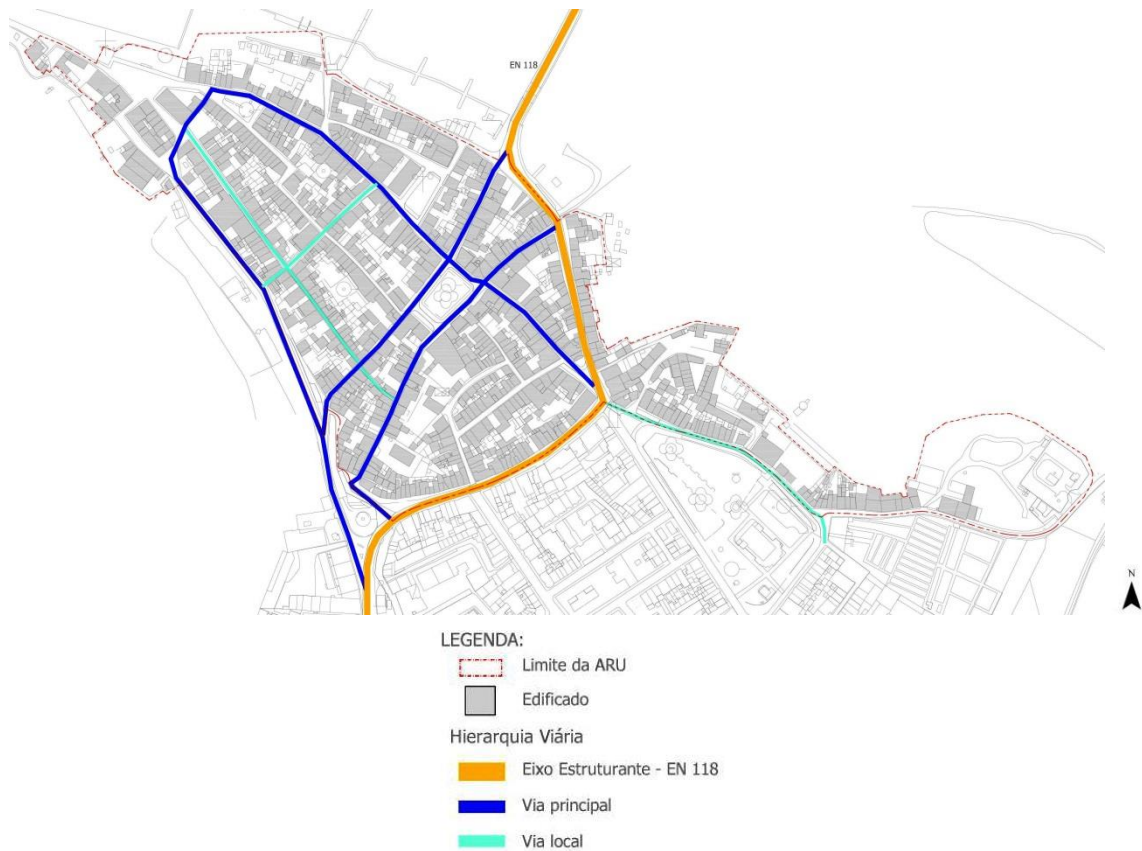
Planta 16 – Hierarquia Viária

O tipo de circulação é em geral automóvel e pedonal, por circulação automóvel tem-se acesso a todos os espaços da ARU. A rede viária da ARU é constituída por um eixo estruturante regional/municipal - a EN 118 (Rua Luís de Camões e Rua Dr. Ruy de Azevedo) – que responde ao tráfego de passagem e de entrada e saída do aglomerado de Benavente e por vias distribuidoras principais e locais, que se articulam, facilitando a circulação rodoviária urbana e assegurando a função de acesso local. (Planta 16)

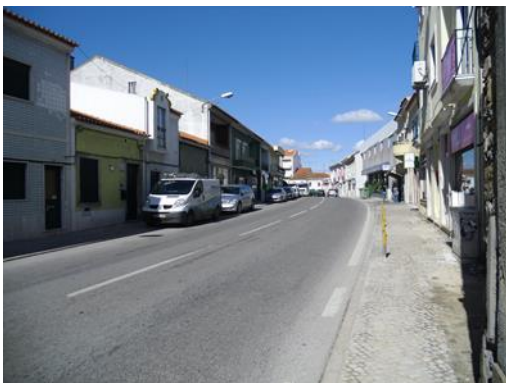
O tráfego automóvel no interior da ARU é intenso no troço da estrada nacional N118, que atravessa a ARU, constituída pelas ruas Luís de Camões (Figura 12) e Dr. Ruy de Azevedo. Esta estrada é utilizada inclusive por veículos pesados, o que torna a circulação bastante difícil visto o perfil transversal do arruamento não estar devidamente dimensionado para a circulação de veículos de grandes dimensões. O tráfego intenso neste arruamento também perturba a qualidade de vida da população residente na sua proximidade e dos próprios espaços

Figura 12 – Rua Luís de Camões. Troço da EN 118

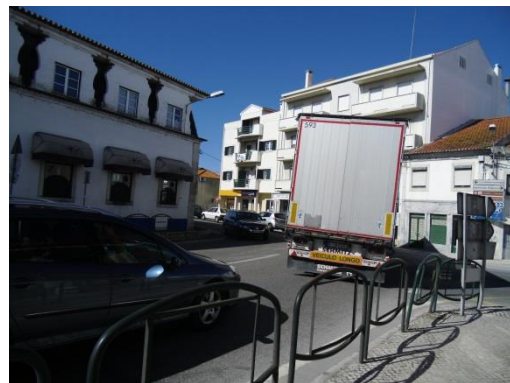
comerciais em funcionamento, pois o ruído associado à circulação automóvel é intenso durante todo o dia. (figura 13)

Figura 13 - Circulação de tráfego pesado na ARU. Intersecção da Rua Luís de Camões, Dr. Ruy de Azevedo e Avenida Eng. António Calheiros.

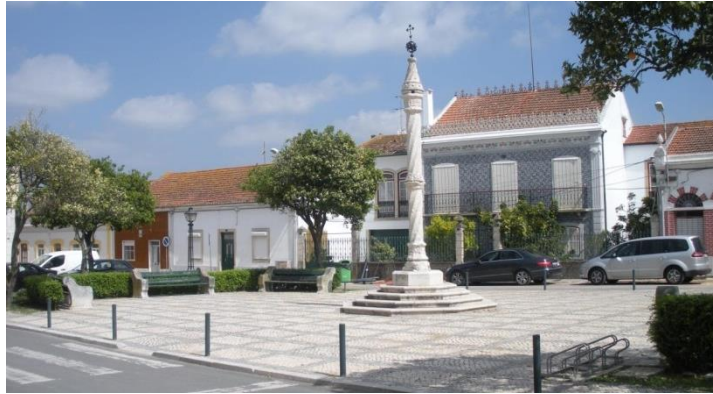
Figura 18 - Praça do Município – espaço exterior em bom estado de conservação

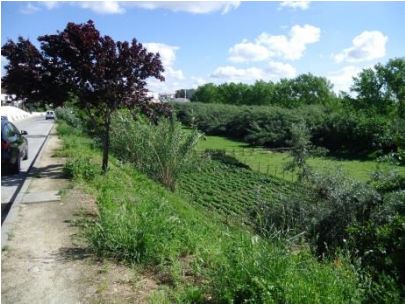
Na ARU destaca-se pela negativa a Avenida das Acácias, que não possui arranjo urbanístico no seu lado poente. A Ribeira das Acácias, paralela a esta avenida, muitas vezes é utilizada para depósito de lixos, afetando a qualidade ambiental do local. (Figura 19)

Figura 19 – Avenida das Acácias. Vista sobre o lado Poente da Avenida, paralelo à ribeira das Acácias

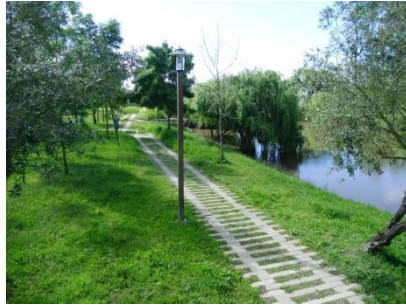
A ARU faz fronteira com o Parque Ribeirinho de Benavente (Figura 20), inaugurado no ano de 2004. Trata-se de um parque perfeitamente equipado para a permanência e circulação de pessoas, constituído por passadiços e zonas de estar, integrados numa área verde de beleza natural e ambiental. No entanto, é visível a falta de manutenção do local, que leva ao crescimento de vegetação, à deterioração do mobiliário urbano e à acumulação de lixos

Figura 20 - Vista sobre o Parque Ribeirinho de Benavente

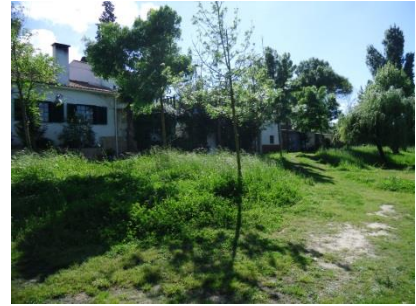
domésticos. O parque devido ao seu aspeto visual pouco cuidado torna-se pouco agradável e atrativo. Destaca-se ainda a existência de construções com traseiras ou fachadas orientadas para o parque, que descaracterizam o local, pela sua falta de qualidade estética e enquadramento no espaço verde. (Figura 21)

Figura 21 - Construções existentes na área do Parque Ribeirinho de Benavente.

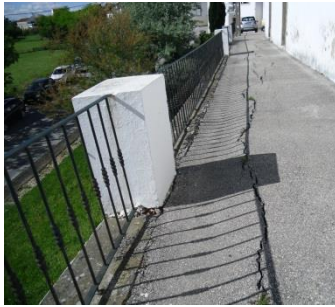
Figura 22 - Fendilhação e deformação do pavimento. Alto da Boa Vista

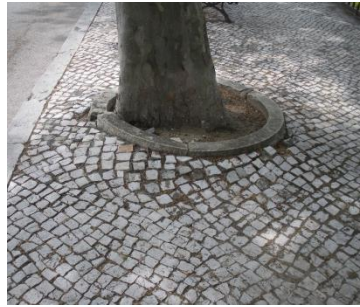
Figura 23 - Pavimentos irregulares e destruídos devido à ação das raízes das árvores

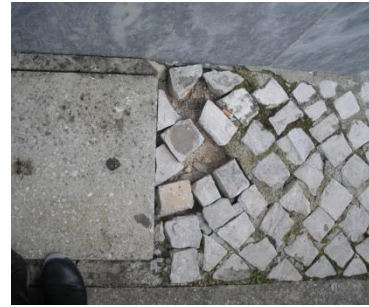
Figura 24 - Pedras de calçada soltas

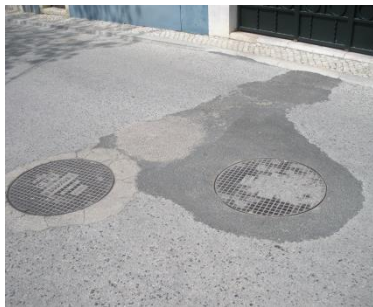
Figura 25 - Pavimentos irregulares, derivado a várias intervenções

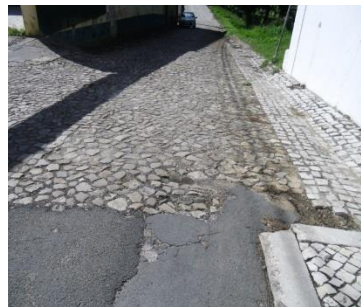
Figura 26 - Transição entre pavimentos mal executada. Largo do Jogo da Bola

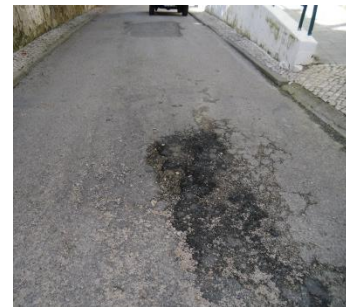
Figura 27 - Pavimento betuminoso em mau estado de conservação. Ladeira do Rio

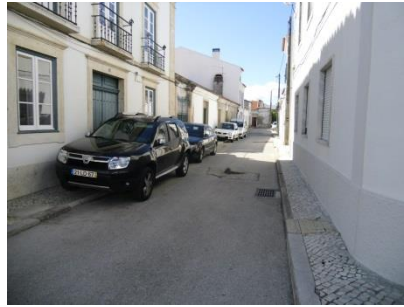
- Estacionamento efetuado pelos automobilistas em locais inapropriados, ao longo das vias públicas;
- O estacionamento efetuado em locais inapropriados afeta bastante a circulação dos peões, reduzindo a área dos espaços públicos e perturbando a sua imagem;

Figura 29 - Estacionamento efetuado sobre os passeios. Rua José Justino Lopes

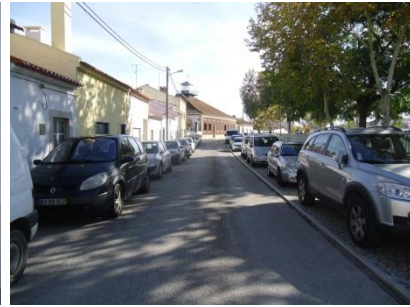
Figura 30 - Estacionamento ao longo da via pública, que dificulta a circulação automóvel. Largo de São Tiago

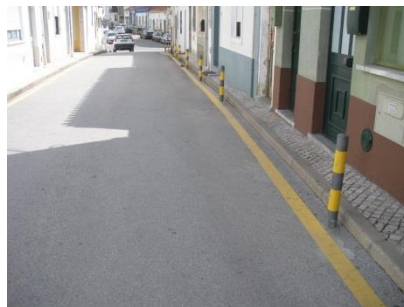
- Alguns arruamentos ao longo do seu perfil longitudinal adquirem passeios de dimensões reduzidas.
- Alguns arruamentos não possuem passeios.
- Alguns espaços públicos, nomeadamente arruamentos, não possuem condições para a circulação de cidadãos com mobilidade condicionada, sobretudo devido à largura insuficiente dos passeios, à altura dos lancis e aos obstáculos existentes nos passeios que reduzem significativamente a sua área livre para a circulação;

Figura 32 - Passeios de dimensões reduzidas. Rua dos Cavaleiros

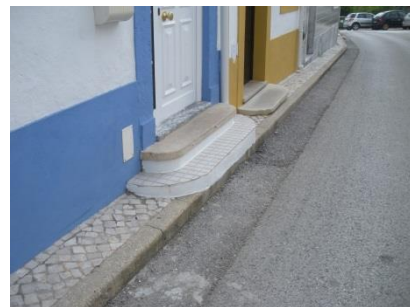
Figura 33 - Elementos construtivos que impedem a circulação nos passeios

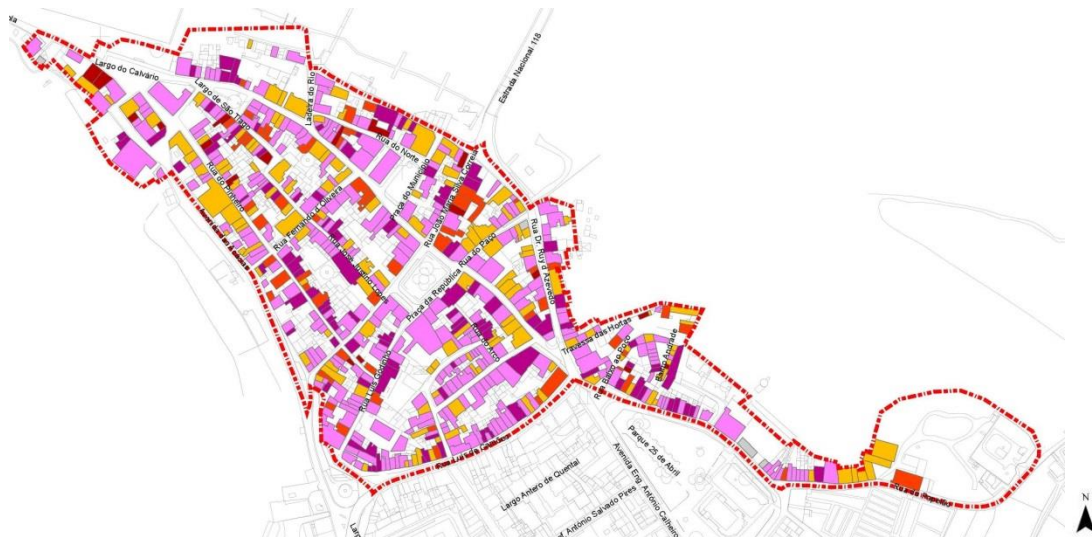
Planta 22 – Extrato da Planta 5.03 – Níveis de Intervenção

Verifica-se que a maior parte dos edifícios da ARU, cerca de 48.94% (300 edifícios), apenas necessita de intervenções ligeiras, de manutenção e conservação. Cerca de 22.19% (136 edifícios) já necessita de maiores intervenções e cerca de 9.14% (56 edifícios) necessitam de intervenções mais complexas, que podem obrigar a trabalhos de demolição e reforço estrutural.

Cerca de 18 edifícios, devido ao seu estado de degradação, obrigam a trabalhos de intervenção mais complexos que podem passar pela sua demolição total.
