# Vala Nova

Benavente, agosto/setembro 2023

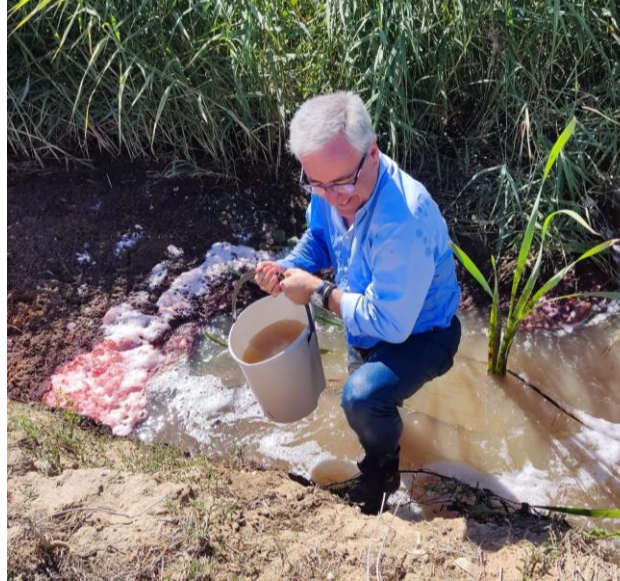
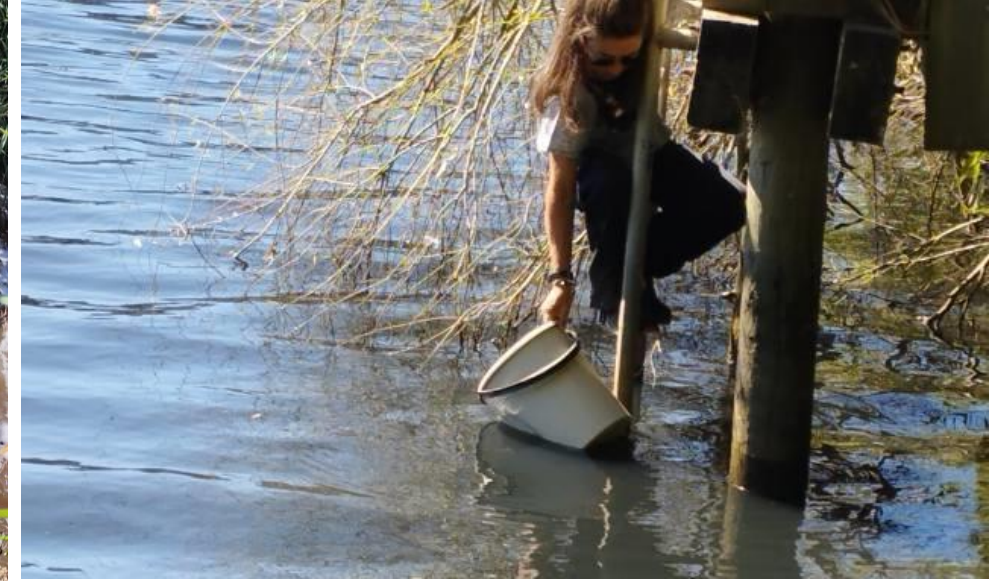
Recolha de amostras

Foi realizada uma colheita sistemática de água em toda a área afetada, desde o ponto de saída nas valas da Unidade Industrial até à Vala Nova.
